# APRENDIZAJE ACCIDENTE DE ALTO POTENCIAL

Operación de equipos pesados  
Centinela | 28/04/2025

ID 413064

## Pala golpeó un camión lubricador y lo volcó

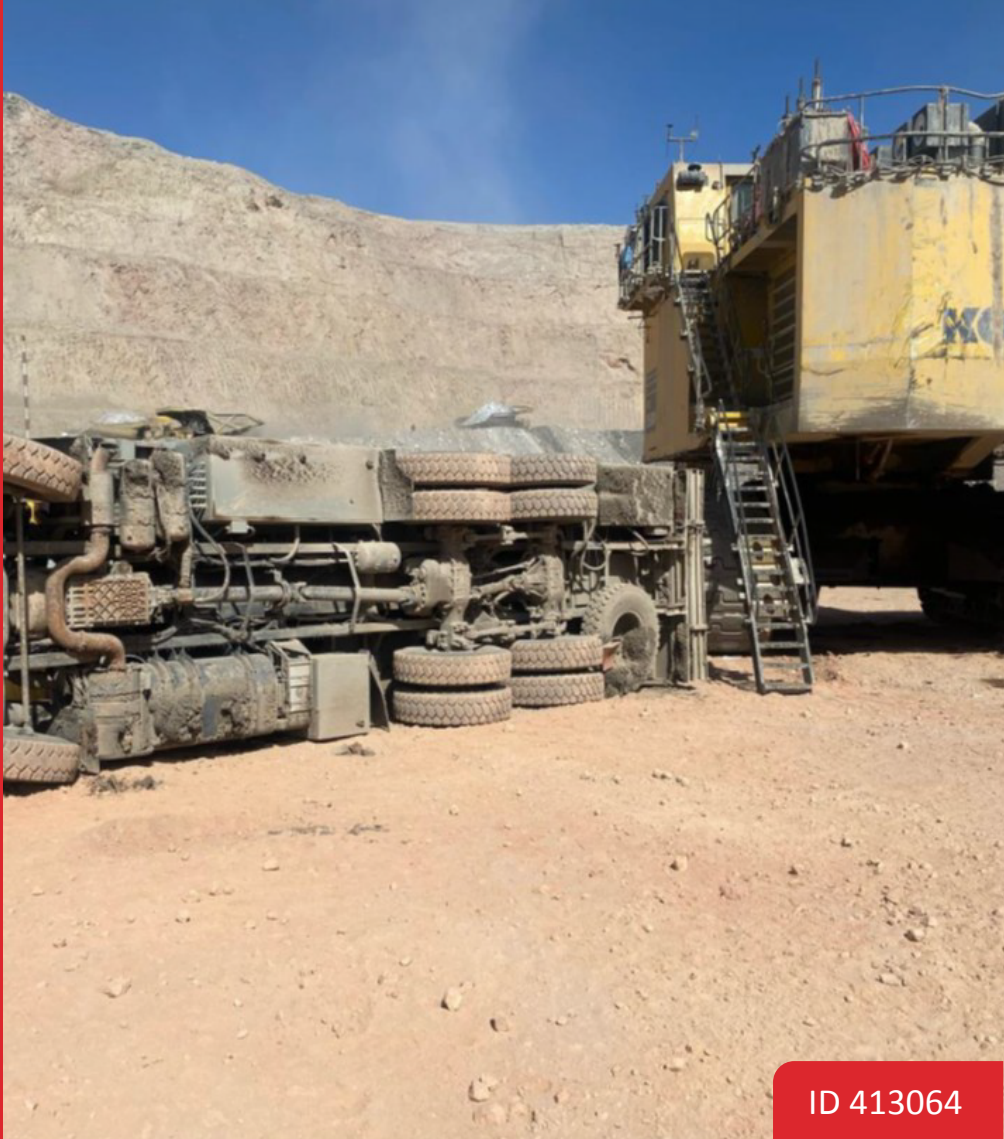
Finalizado el proceso de mantención y lubricación de una pala, el operador volvió al equipo e inició su traslado a otro sector. Sin embargo, no se percató que el camión lubricador todavía se encontraba estacionado en la parte posterior (sin ocupantes). Producto de esto, el contrapeso de la pala golpeó el camión y lo volcó hacia un costado. No hubo personas lesionadas.

- 1 El camión lubricador se estacionó en la parte trasera de la pala, quedando fuera del área de visibilidad del operador.
- 2 Los trabajos cruzados de mantención y lubricación en la pala se realizaron sin contar con una planificación previa.
- 3 El bloqueo de la pala no se realizó.

- ✓ Ubicar los equipos de apoyo en el costado lateral del equipo a intervenir, dentro del radio de visibilidad del operador.
- ✓ Realizar toda intervención con el equipo bloqueado, por parte del operador y/o del personal interviniente.
- ✓ Portar, conocer y aplicar el estándar para carga de combustible a equipos móviles.
- ✓ Mantener operativas las cámaras y sensores de proximidad de los equipos.
- ✓ Planificar la ejecución de trabajos cruzados antes de su realización.
