# APRENDIZAJE ACCIDENTE DE ALTO POTENCIAL

Operación de equipos pesados  
Centinela | 10/08/2025

ID 436532

## CAEX chocó con pretil de seguridad

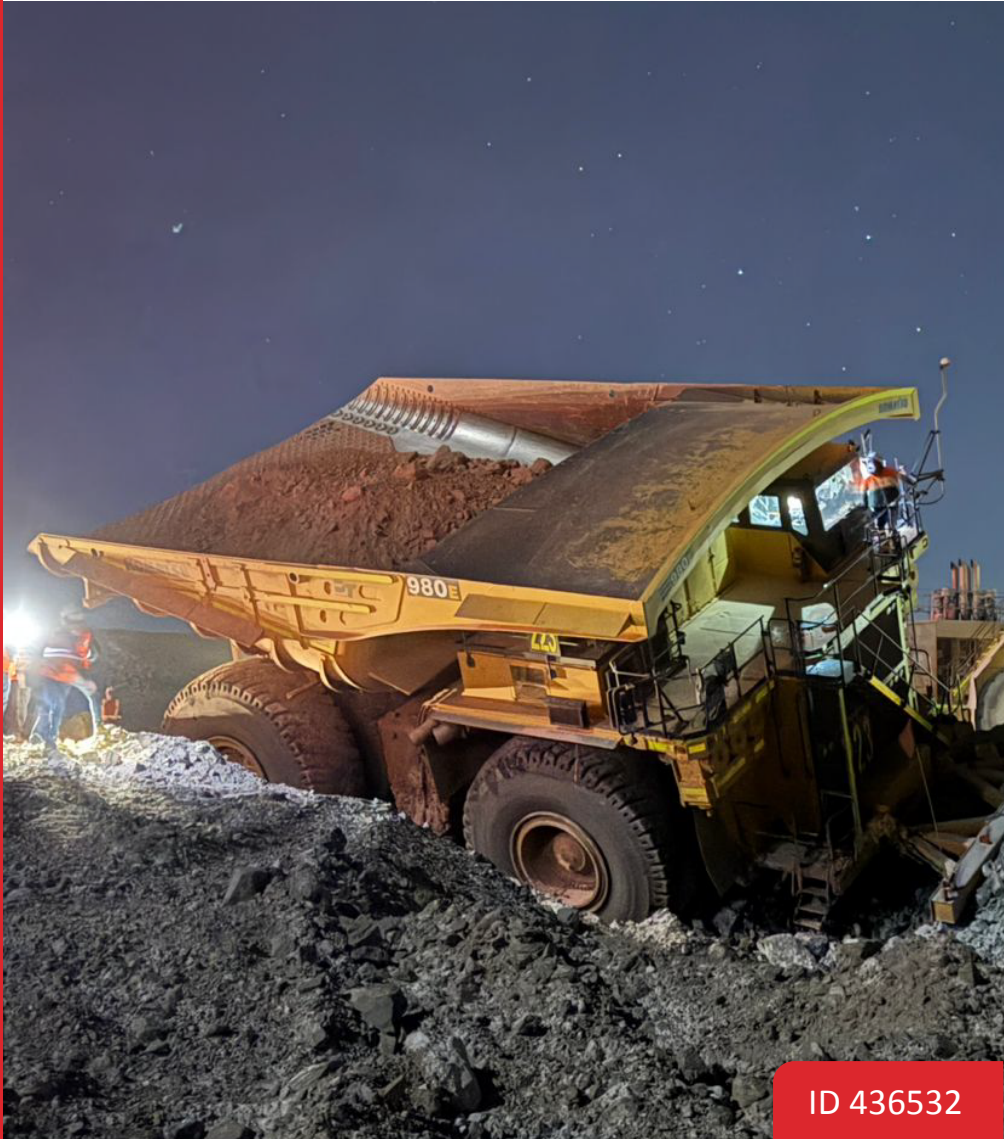
Un CAEX, operado manualmente, descendía por la rampa del stock dinámico cuando alcanzó una velocidad de 104 km/h. Ante esta situación, el operador decidió dirigir el equipo hacia el pretil. El CAEX se detuvo y el conductor salió ileso.

- 1 No se respetaban las velocidades máximas permitidas.
- 2 No existía un control de velocidad en el área.
- 3 No existía señalética de regulación de velocidad en el sector.
- 4 No se contaba con salidas de emergencias cada 200 metros.

- ✓ Conducir por debajo de las velocidades máximas permitidas.
- ✓ Utilizar el freno de retardo para descender por las rampas.

- ✓ Asegurar que los sistemas de monitoreo de velocidad estén operativos.
