APRENDIZAJE ACCIDENTE DE ALTO POTENCIAL

Operaciones de izaje
Zaldívar/Ameco | 01/07/2025

ID 427106

Grúa se volcó durante maniobra de izaje

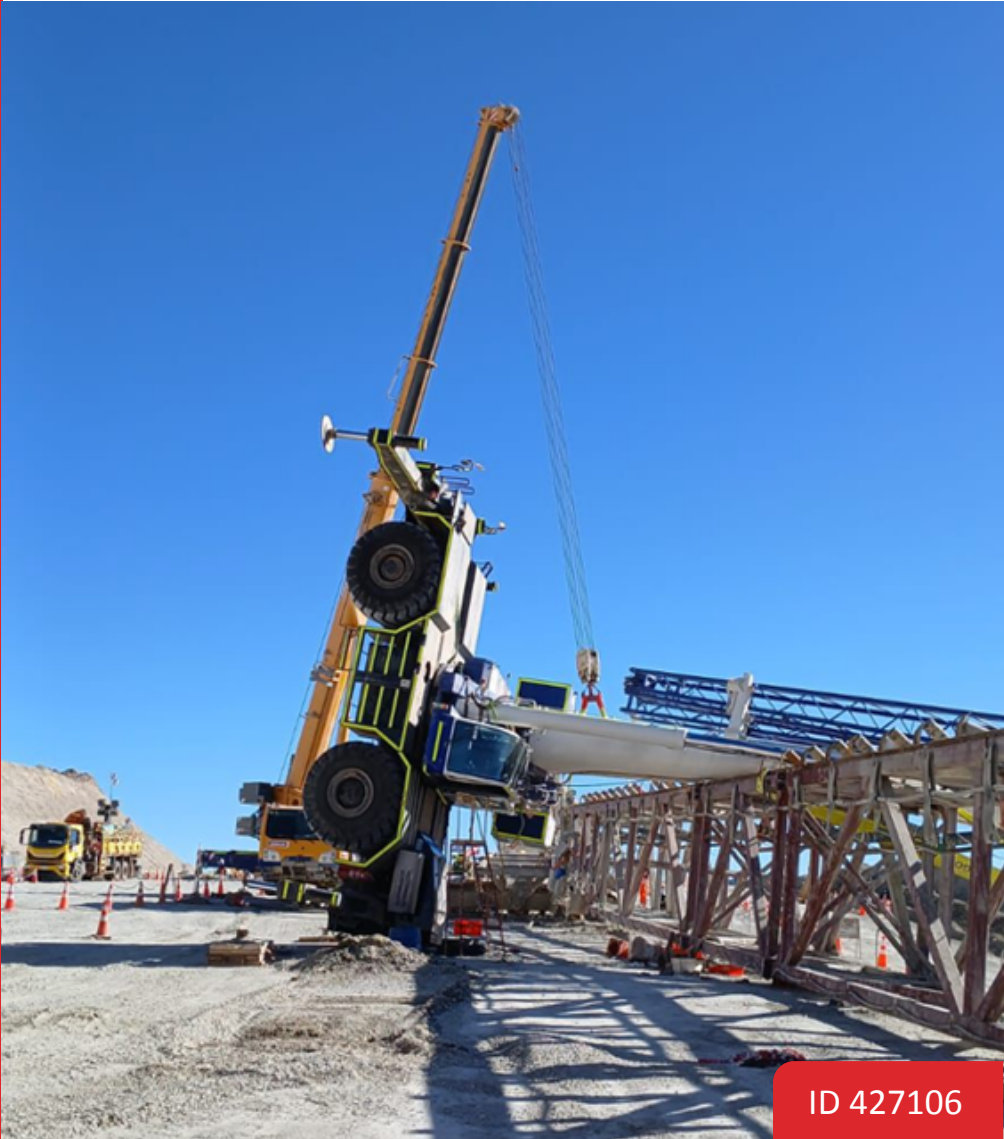
Durante el izaje de una de las galerías del puente apilado, el cual fue realizado con tres grúas de alto tonelaje —dos de 150 toneladas ubicadas en los extremos y una central de 100 toneladas—, se produjo un desplazamiento no controlado de la grúa central hacia el frente. Esto provocó la pérdida de estabilidad del equipo y su posterior volcamiento, quedando finalmente apoyada y detenida contra la estructura de la galería. El operador descendió del equipo por sus propios medios y no se registraron personas lesionadas.

- 1 La planificación de la maniobra se cambió sin realizar un nuevo análisis de riesgos.
- 2 Durante la maniobra la grúa de mayor tonelaje traspasó la carga a la grúa de menor capacidad.
- 3 El supervisor de la maniobra autorizó la tarea con grúas de diferente tonelaje.

- ✓ Usar equipos con la misma capacidad de carga.
- ✓ Realizar simulación o prueba de peso muerto antes del izaje real.
- ✓ Contar con la autorización del especialista de izaje, quien debe estar presente en terreno.
- ✓ Modelar la maniobra en software como complemento al plan de izaje.
